# 绿色矿山第三方评估报告

矿山名称：大田县广福矿业有限公司下坑铁矿

评估机构名称：福建省 197 地质大队

2021 年 10 月 30 日

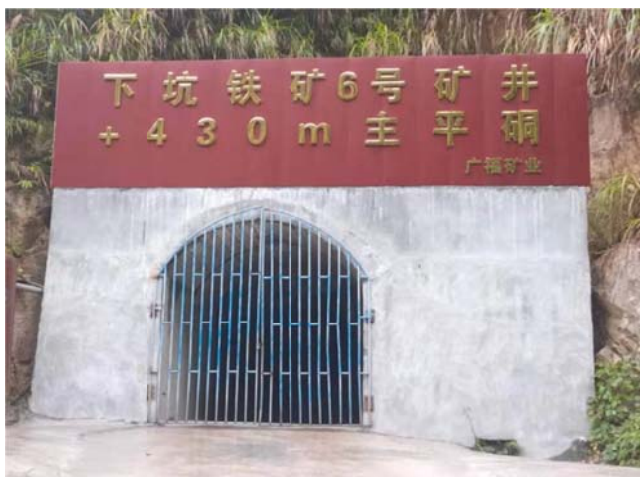
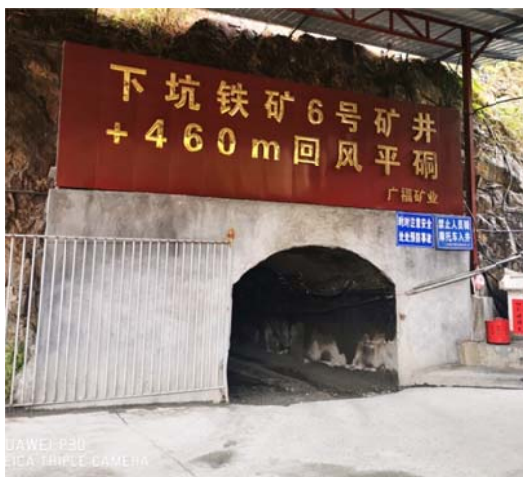
6号矿井系统

下坑铁矿于 2004 年 10 月建矿，先露天开矿，后转地下开采；2004 年及 2007 年分别建设二条磁选铁生产线并投产。矿山能坚持科学发展观，坚持保护矿区生态环境，现有矿区分采矿区（两个开采系统）、破碎区、选矿区（两个选矿厂）、生活管理区及运输道路六个功能分区；功能分区布局虽分散但还合理、错落有序；设置有效的洒水、喷雾、探头等设施，空气清新、厂区整洁；地面运输、供水供电、卫生环保配套设施齐全，在功能区设置提示牌、说明牌、示意图及安全警示牌等，基本符合相关规定，清晰醒目。矿井立面进行装饰并标示井口编号；矿山专用通道及运输通道，矿山堆料场等采取水泥硬化措施；选矿厂破碎及选矿车间四周封闭并加盖顶棚，设置了有效的洒水、喷雾等防尘、防噪、防渗设施。矿山生活区、生产区等整洁、无乱搭盖，可绿化地及道路两侧，尾矿库中堆积场地已绿化，效果良好，绿树长势好，，同时树、灌、草合理搭配，绿化树有杉、松等，在办公、生活区还选择桂花、樱花等优质花木。根据土地类别形成现有条件进行土地复垦，矿区与周边自然景观、植被等相协调。矿区办公、生活区、工业场地等可绿化率接近 100%。矿区土壤 Cd、Hg、As、Pb、Cu、总铬(Cr)、Zn 等重金属监测及石油类、硫酸盐、硫化物指标均在规定范围内，土壤质量尚好（见附件 5）；废水水质指标符合《铁矿采选工业污染排放标准》（GB28661-2012）的排放标准，选矿厂地下水未受污染（见附件 5）。矿山各功能区部分现场核查现状情况(见图 2)。

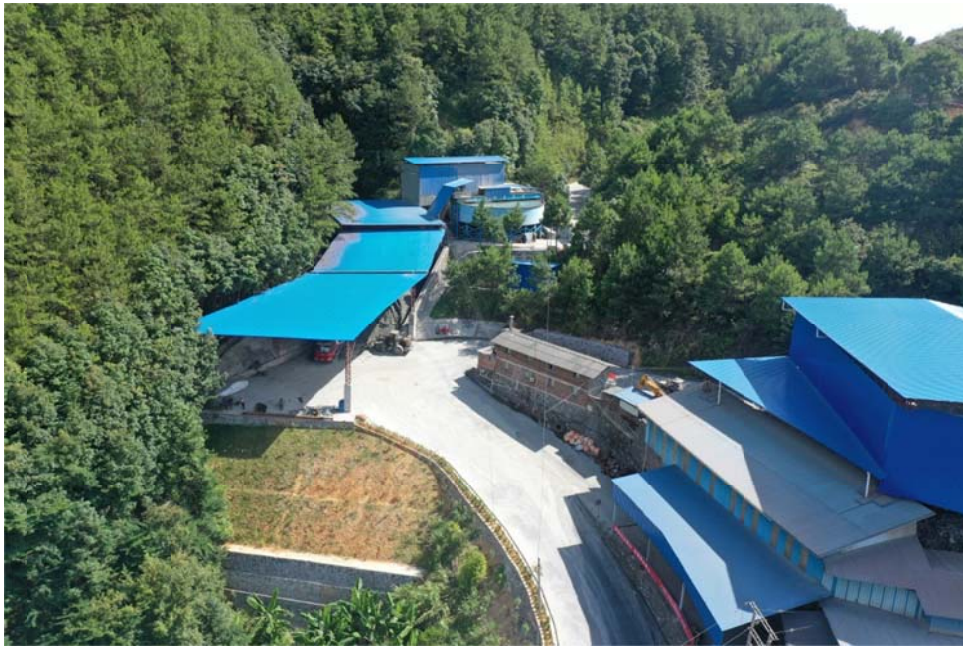
大尤选矿厂  
图 2 矿山各功能区照片

下坑铁矿有二个选矿厂，一个为大尤选矿厂已增加尾矿干化设备，对尾矿渣压滤干化暂存于排渣场房，外运售给水泥厂（大田县红狮水泥厂，福建南湖新能有限公司）作为配料使用，（见与新能有限公司签供销合同）而尾砂库原堆放尾矿渣也重新开采外售并清库腾空。现铁矿尾矿综合利用率已达 100%。

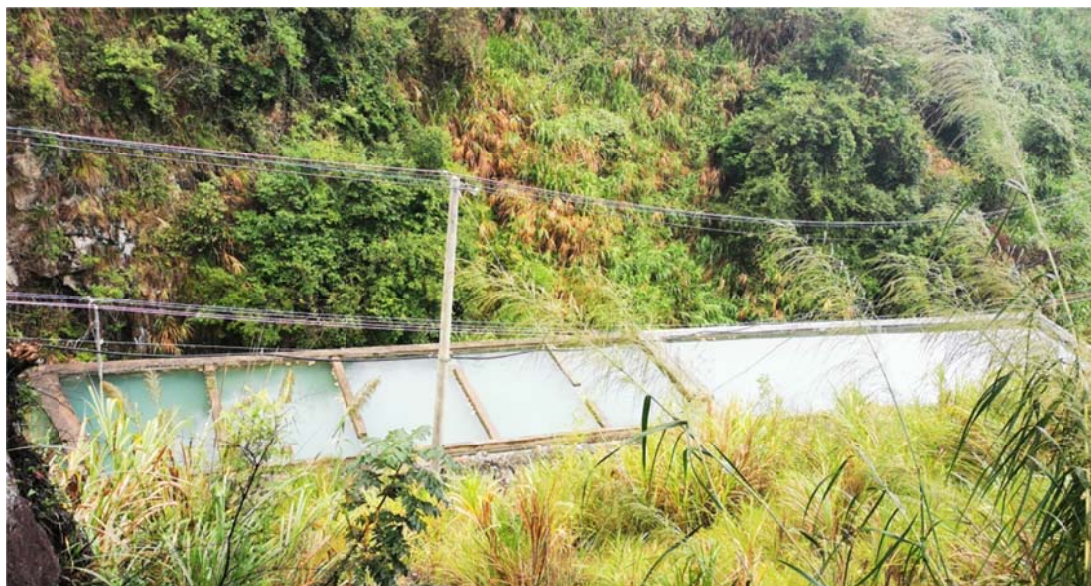
硐井口设沉淀池，矿山周边设截排水沟，矿井水及地表迳流水经沉淀池净化作为生产用水、洗车、降尘、喷淋、矿山绿化养护，矿井水 90%利用。选矿废水 100%循环利用，不外排；生活污水经三级化粪池处理经管道引入下游农田灌溉。

图 3 6 号矿井系统多级沉淀池

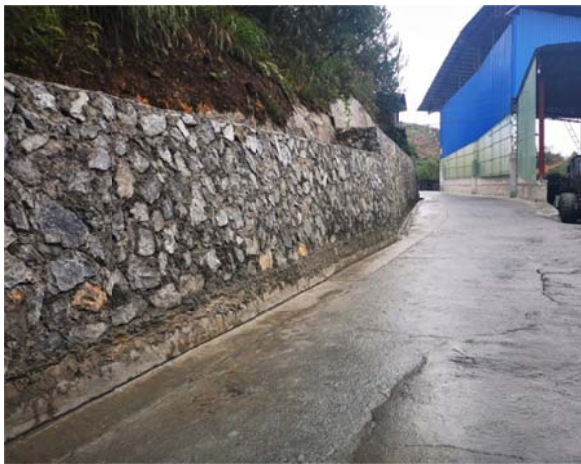
下坑铁矿地处山区，主要工作区、生活区分布在狭长山沟或沟边山坡，山坡坡度大，因此对土质边坡应进一步完善截排水沟，做好护坡工程，避免受雨水影响而失稳；对于道路前有护坡、路面填方，必要时予加固，限制汽车载重量。

道路内侧边坡防护

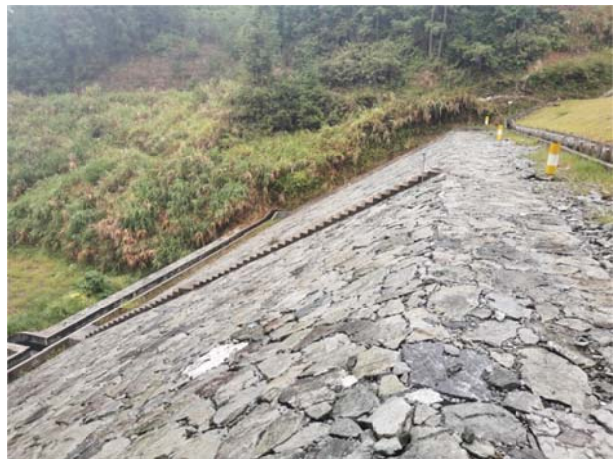
根据《大田县广福矿业有限公司下坑铁矿地质环境治理恢复方案（修编）》，矿山执行“边开采、边治理”的原则，对于公路两侧、办公区、生活区、选矿厂、临时排土场、道路等进行治理和土地复垦、挖设截排水沟，经过砌挡、填土绿化，美化环境复垦为林草地。（见照片）对尾矿库按设计进行初始坝建设，对堆积坝进行种草绿化。（见照片）

尾矿库下方拦渣坝

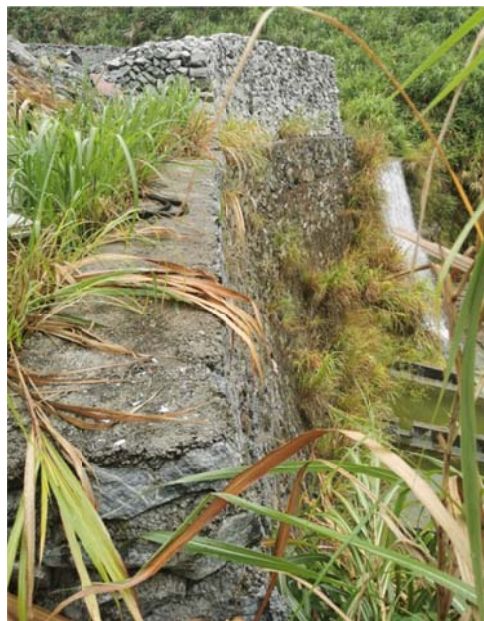
1 号矿井废石中转场地 拦渣坝

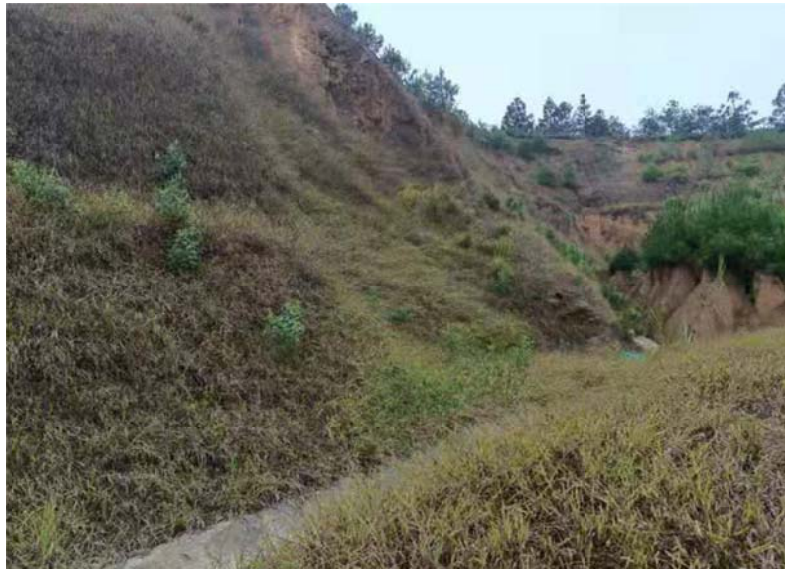
下坑铁矿 7 号矿为露天开采，多年来已停采，露天采场及塌陷区地表植被已逐渐恢复（见图 4），主要为松树及其他杂草，由于地表土缺乏及地下开采引起地下水位下降，因此植木矮小但还为粗壮，树木之间还部分裸露，影响绿化效果，考虑采矿证为露采/地下开采，今后若不露采，应继续治理，加密树木，播撒草籽，提高复绿效果。

原露采场绿化

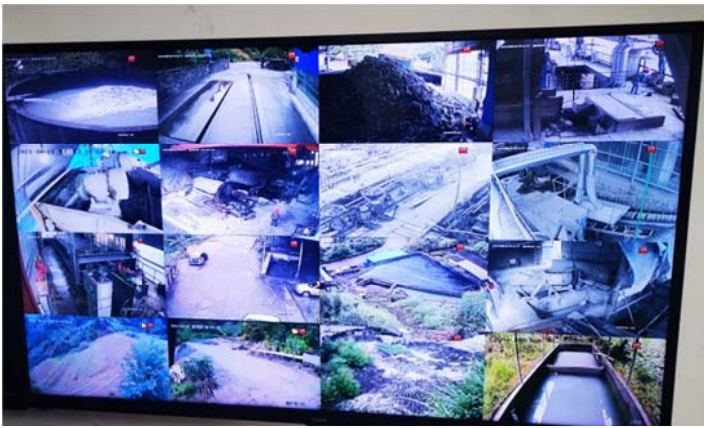
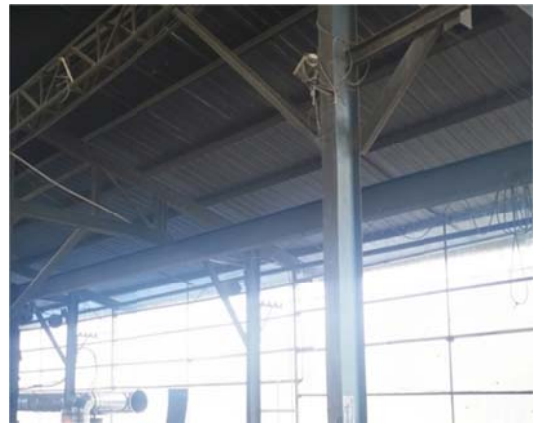
矿山沉淀池、排土场、选矿厂的破碎、选矿车间、干化尾矿渣、尾矿库等敏感区安装了视频监探设施，并集中接入控制指挥中心的电视墙和监控台，基本实现视频监控全覆盖。已投资 60 万元建设《尾矿库在线监测系统》。

大尤选矿厂监控

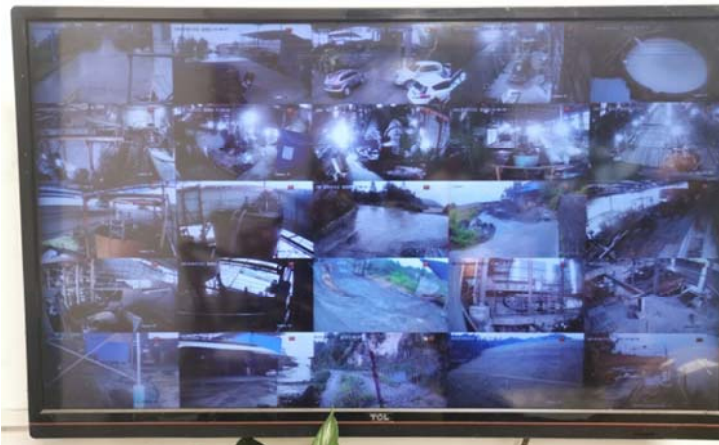
下坑选矿厂监控

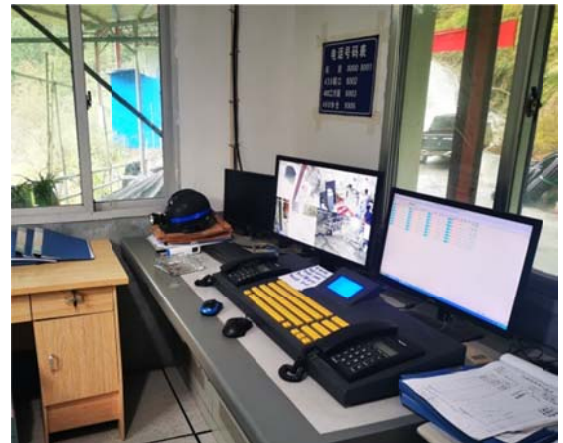
2017 年完成安全监控系统等井下六大系统改造，办公楼设立监控室，有效提高井下作业安全水平，保证生产正常进行。

6号矿井监控室

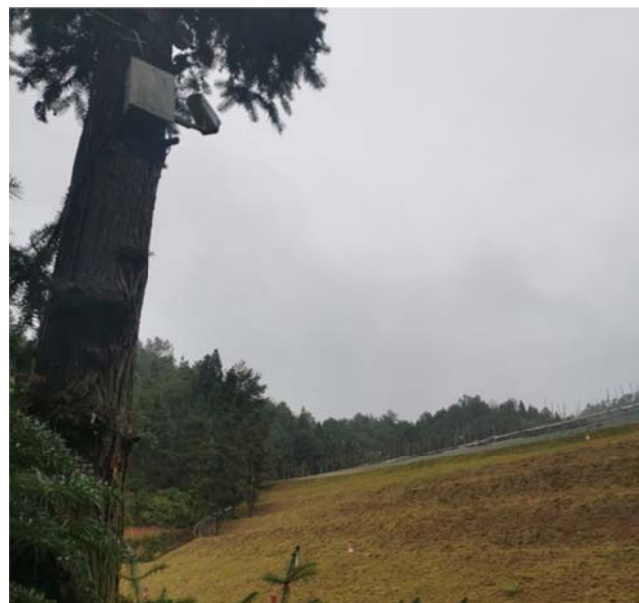
尾矿库监控

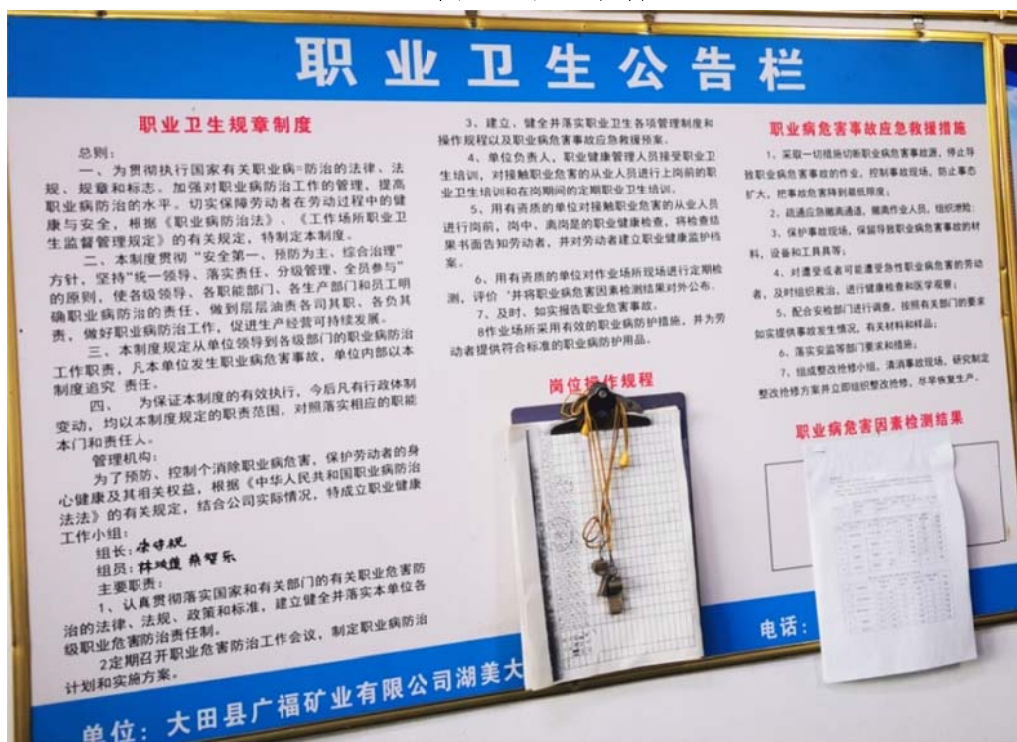
矿山每年委托相关单位对矿山、选矿厂的粉尘、噪音、废水水质、化学有害因素等进行监测，查阅2020年职业病危害因素检测报告，检测结果均符合场所职业接触限值；职业卫生公示栏等（见照片7），防控效果较好。

图7 职业卫生公告栏

5、公示栏未及时公布职业病危害因素检测数据，应介绍公布、更新。现场观看六大系统监视屏，发现有害气体显示不全。
